Dossier N° 2024-02-0105

Dossier de Diagnostic Technique

**Résidence Le Rouet
17 rue Jouanjan
35400 ST MALO**

28/02/2024

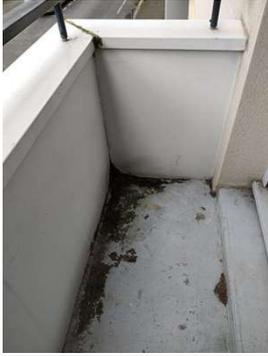
PARTIES D'IMMEUBLE VISITÉES	Ouvrages, parties d'ouvrages et éléments examinés	Résultats des constatations effectuées		
	Plancher Dalles béton	Commentaire	<p>Accumulation de végétation <i>Il conviendrait de procéder à un nettoyage régulier afin d'éviter d'obstruer les évacuations du balcon</i></p>

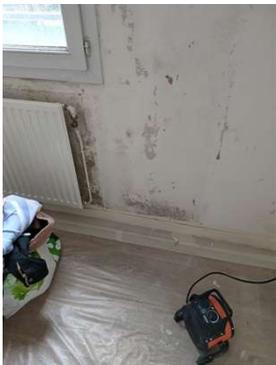
PARTIES D'IMMEUBLE VISITÉES	Ouvrages, parties d'ouvrages et éléments examinés	Résultats des constatations effectuées	
		Commentaire	Présence de moisissures TH : < 20%

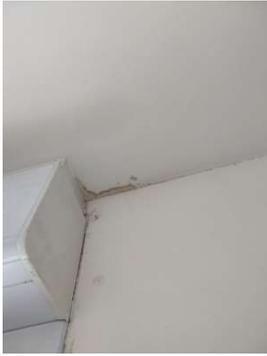
Termites	-
		ILX	-
		Champignons	-
		Commentaire	Présence d'auréoles d'humidité TH : < 20%

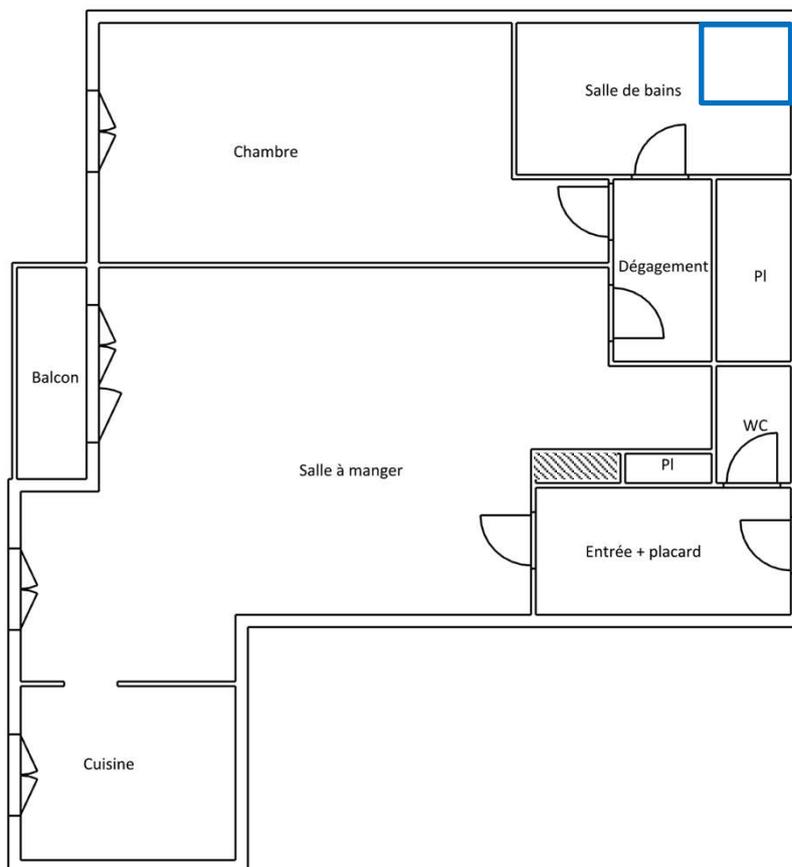
Présence d'humidité > 20 % sur les murs et plafonds
