Dossier N° 2023-04-0177

Dossier de Diagnostic Technique

Vente

**Cité Guynemer
40 rue des 3 Frères Julien
35800 DINARD**

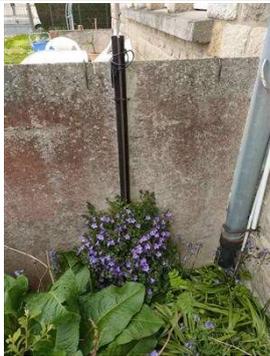
D2

89	Clôture Amiante ciment

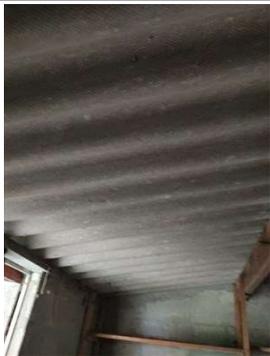
D1

Maison principale Extérieur Garage	11	Plancher Dalles béton			
	12	Mur(s) Bloc de béton creux			
	13	Charpente Bois			
	14	Toiture Amiante ciment

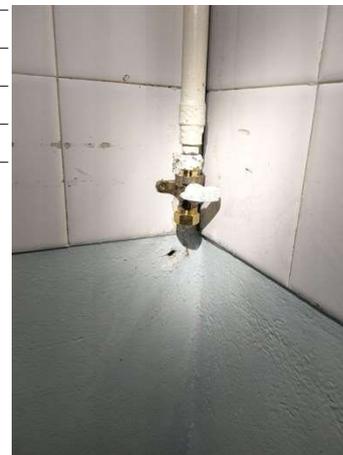
APPAREIL À GAZ N°1	
Genre	Cuisinière
Marque & Modèle	Appareil absent
Type ⁽¹⁾	<input checked="" type="checkbox"/> Non raccordé <input type="checkbox"/> Raccordé <input type="checkbox"/> Étanche
Puissance	Appareil absent
Localisation	Rez-de-chaussée Cuisine
Observations	<p>Anomalie : <input checked="" type="checkbox"/> Oui <input type="checkbox"/> Non</p> <p>La configuration de la tuyauterie en attente laissant logiquement supposer qu'elle est destinée à accueillir l'appareil décrit ci-dessus, le diagnostiqueur a opté pour ce type d'appareil. Il est indispensable, avant toute installation de matériel, de se rapprocher d'un professionnel qualifié afin d'étudier la compatibilité du matériel choisi avec le local d'installation.</p>

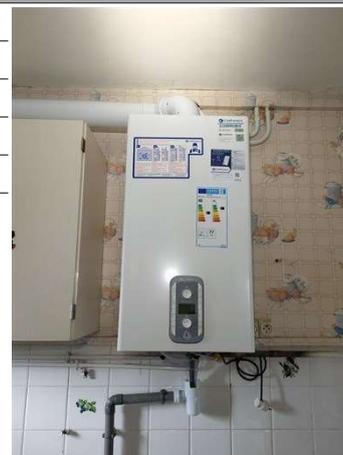
APPAREIL À GAZ N°2	
Genre	Chaudière mixte
Marque & Modèle	Chaffoteaux Mira C green
Type ⁽¹⁾	<input type="checkbox"/> Non raccordé <input type="checkbox"/> Raccordé <input checked="" type="checkbox"/> Étanche
Puissance	25 kW
Localisation	Rez-de-chaussée Cuisine
Observations	<p>Anomalie : <input type="checkbox"/> Oui <input checked="" type="checkbox"/> Non</p> <p><input checked="" type="checkbox"/> Impossible de vérifier le fonctionnement de l'appareil : - installation non alimentée en gaz.</p>

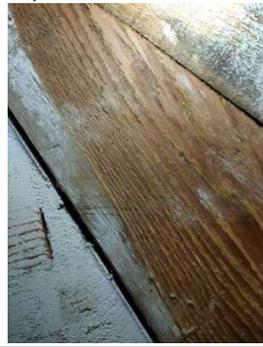
PARTIES D'IMMEUBLE VISITÉES	Ouvrages, parties d'ouvrages et éléments examinés	Résultats des constatations effectuées	
		Commentaire	
Palier	Fenêtre de toit Bois D.V. Peinture, Mur(s) Brique plâtrière Papier peint, Plafond Plâtre Papier peint, Plinthe Bois Peinture, Porte Bois, Revêtement de sol Parquet bois	Termites	-
		ILX	-
		Champignons	-
		Commentaire	-
Grenier	Mur(s) Brique, Mur(s) Pierres, Plafond Lambris bois Vernis, Porte Bois, Revêtement de sol Parquet bois	Termites	-
		ILX	-
		Champignons	-
		Commentaire	-
	Charpente Bois	Termites	-
		ILX	<p>Indice d'infestation d'insectes à larves xylophages (Petite vrillette : <i>Anobium Punctatum</i>) : Trous de sortie - Vermoulores</p>

Des agents de dégradation biologique du bois ayant été repérés sur le bien objet de ce constat, nous vous recommandons de prendre contact avec une entreprise qualifiée afin d'envisager le traitement des bois le plus adapté.

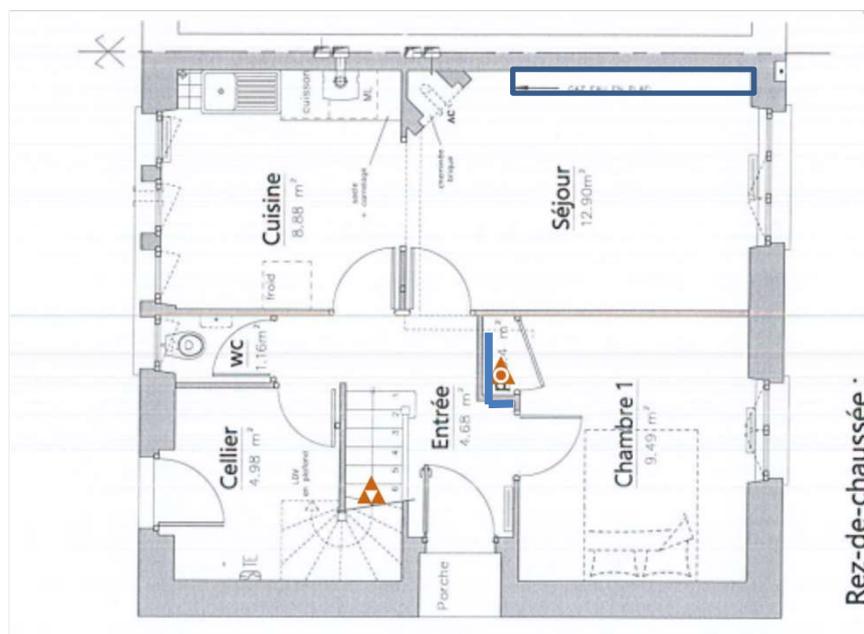
Humidité >20% sur le plancher bois

Humidité >20% sur le mur et plinthe
